REF. DECLARA ADMISIBLE EL REQUERIMIENTO DE FISCALIZACIÓN PRESENTADO POR LA COMUNIDAD DE AGUAS SUBTERRÁNEAS COPIAPÓ - PIEDRA COLGADA; PIEDRA COLGADA - DESEMBOCADURA (CASUB), EN CONTRA DE LA EMPRESA CODELCO CHILE DIVISIÓN SALVADOR, COMUNA DE DIEGO DE ALMAGRO, PROVINCIA DE CHAÑARAL, REGIÓN DE ATACAMA.

RESOLUCIÓN D.G.A. ATACAMA (EXENTA) N° 213 /

INFORME DE DENUNCIA

Sector: Quebrada interior en ruta C-173, entre Salar de Maricunga y Salar de Pedernales, Comuna de Diego de Almagro de Atacama, Provincia de Chañaral, Región de Atacama

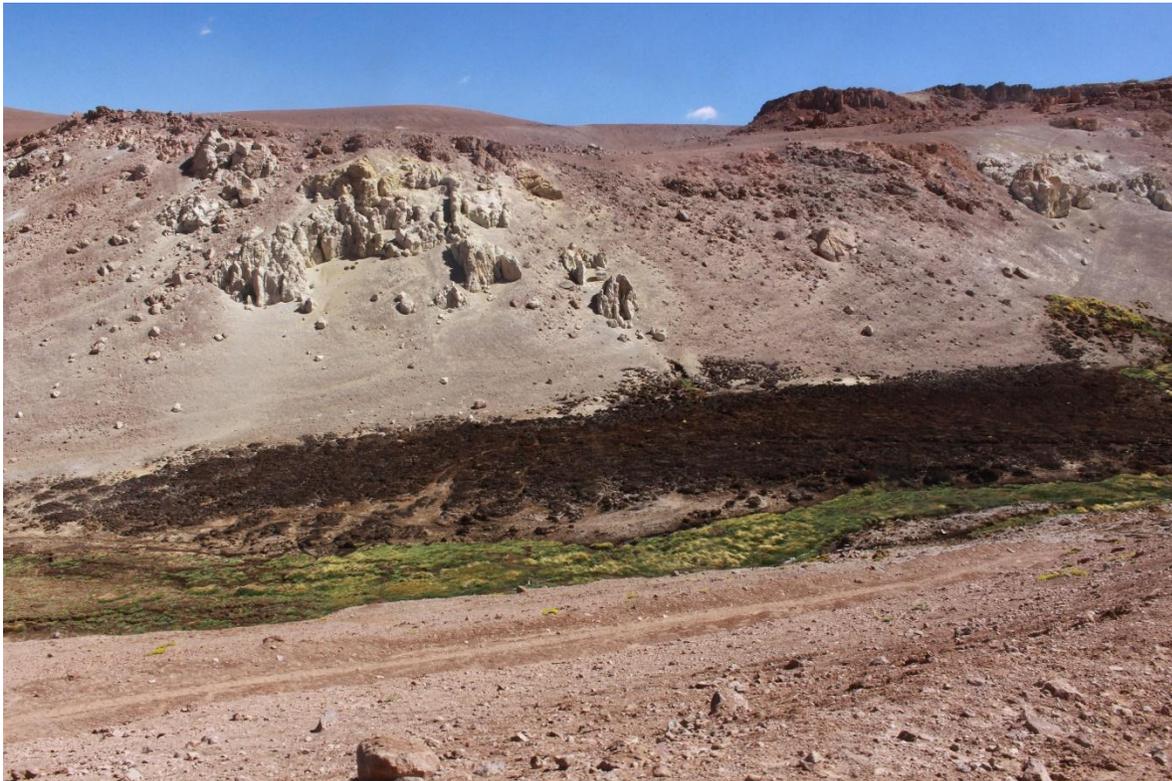
A simple vista se identifica un deterioro en la formación vegetal de la zona (bofedal), con amplias zonas donde está se observa seca, lo que a su vez genera una afectación a la flora local y por consiguiente a la fauna de la misma. El drenaje de bofedales causa compactación y

1. Vista de uno de los sectores con vegetación dañada

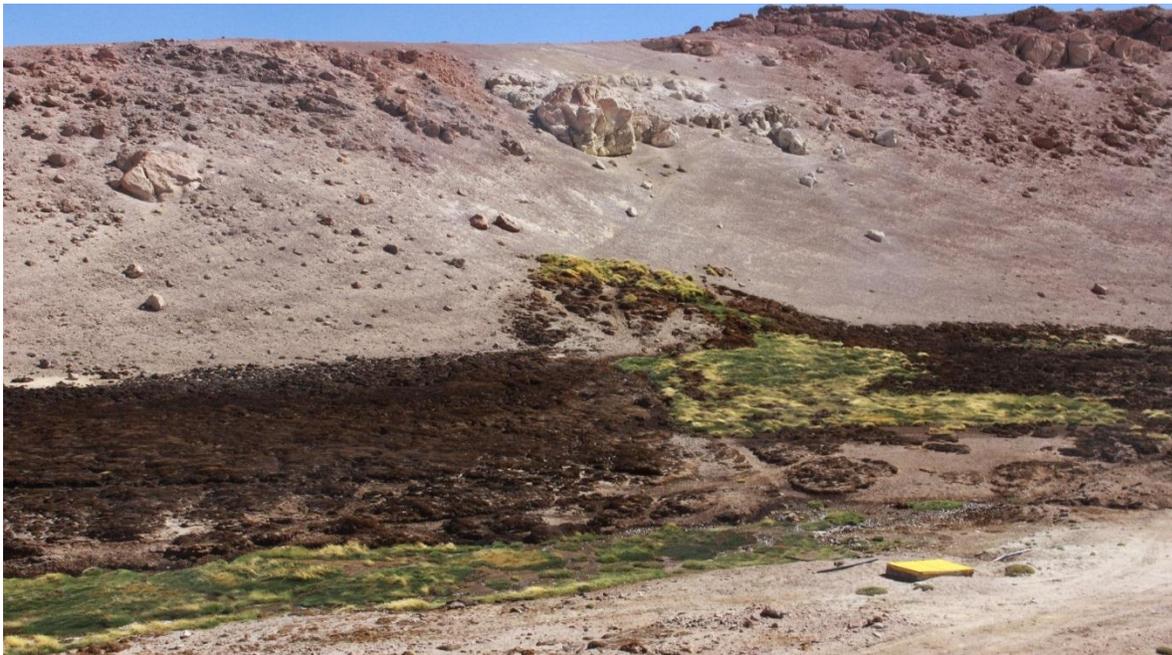
2. Vista de otro sector con vegetación dañada donde se observa una cámara en amarillo (costado inferior derecho)

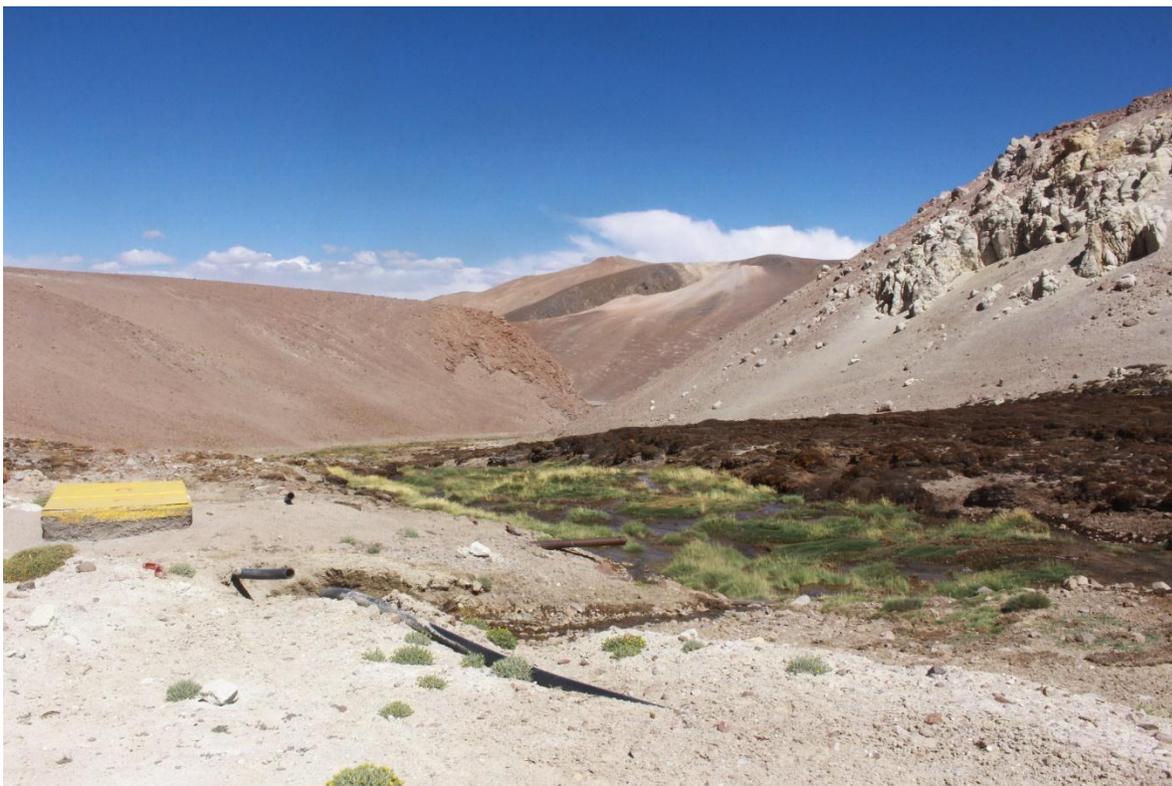
3. Vista de cámara con tuberías

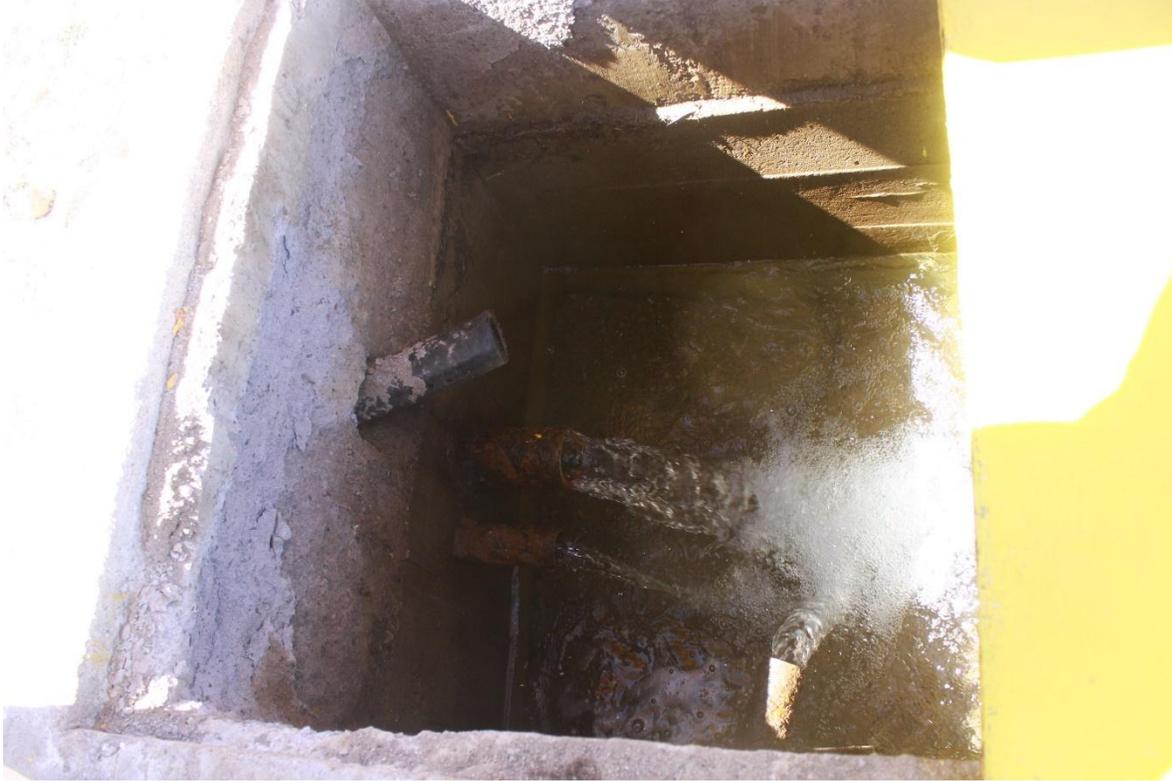
1. Vista interior de cámara, con 3 de 4 tuberías descargando agua.

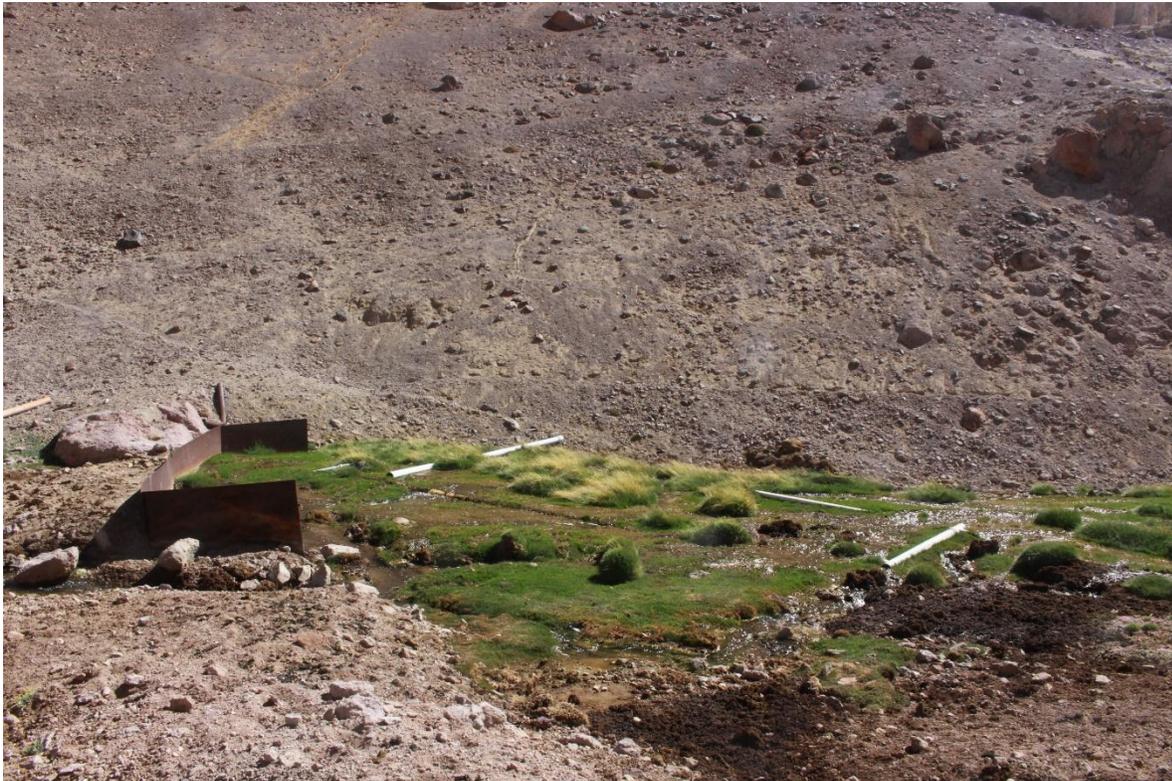
1. Barrera y tuberías dispuesta en uno de los sectores de la quebrada

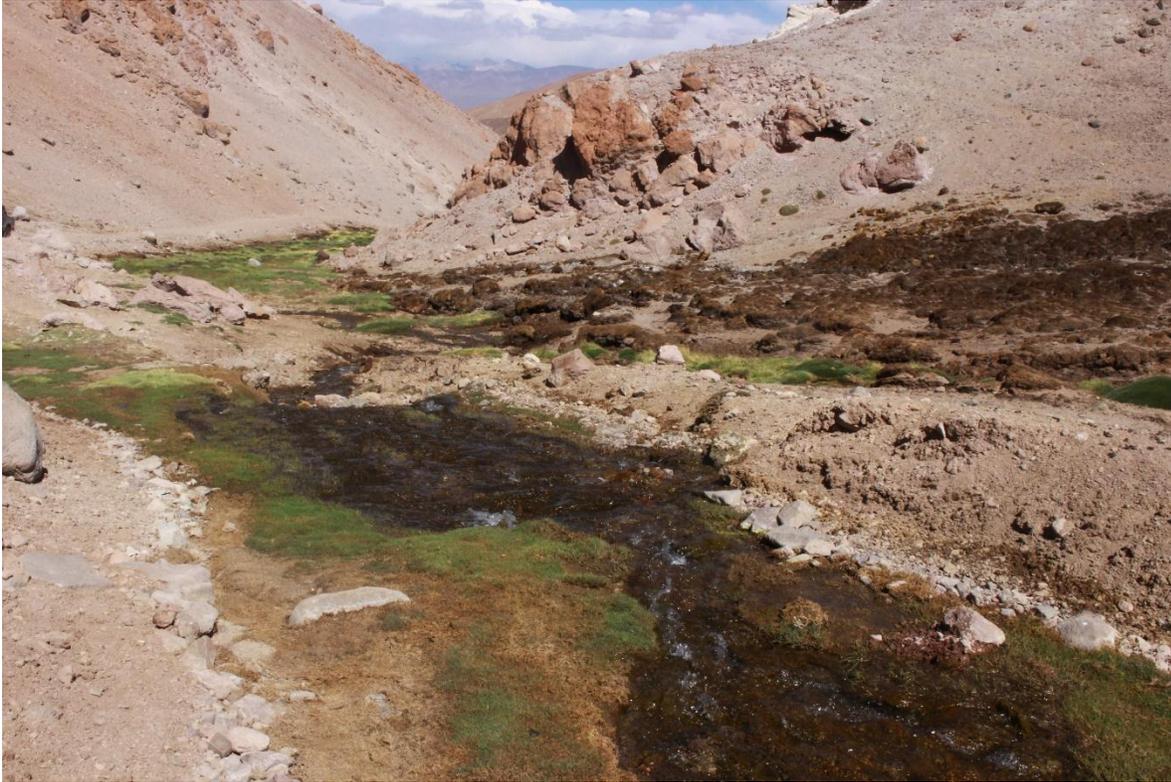
Al llegar al punto más alto que nos permitió el camino, identificado con la coordenada 2), observamos la fragmentación de la cobertura vegetal producto de la remoción de tierra generando además el desvío del cauce.

Existe un desvío de cauce en la parte final a la que se pudo acceder, dejando una extensión de vegetación sin agua.

Además se identifica la fragmentación de la cobertura vegetal producto de la remoción de tierra.

4. Fragmentación de la zona de vegetación producto del movimiento de tierra que se aprecia entre los dos sectores de vegetación generando un desvío del cauce

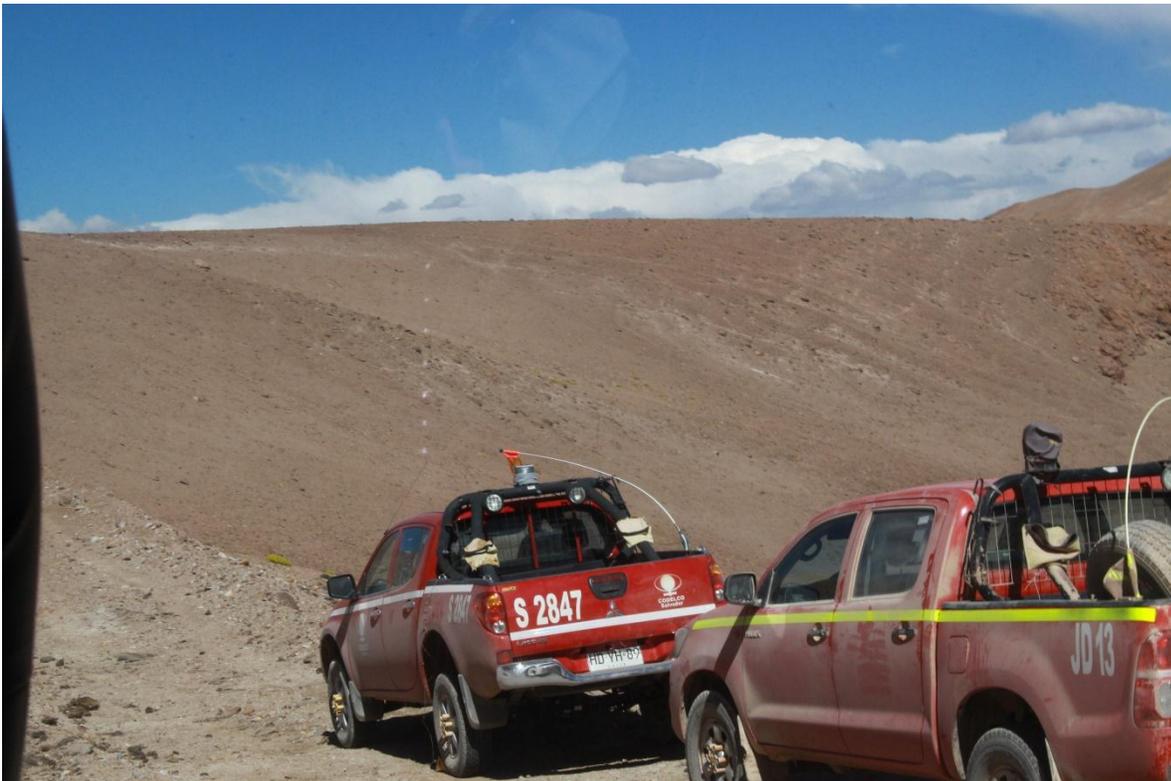
Durante la visita encontramos dos camionetas, una con el logo de CODELCO.

Camioneta de CODELCO
