REF. DECLARA ADMISIBLE EL REQUERIMIENTO DE FISCALIZACIÓN PRESENTADO POR LA COMUNIDAD DE AGUAS SUBTERRÁNEAS COPIAPÓ - PIEDRA COLGADA; PIEDRA COLGADA - DESEMBOCADURA (CASUB), EN CONTRA DE LA EMPRESA CODELCO CHILE DIVISIÓN SALVADOR, COMUNA DE DIEGO DE ALMAGRO, PROVINCIA DE CHAÑARAL, REGIÓN DE ATACAMA.

RESOLUCIÓN D.G.A. ATACAMA (EXENTA) N° 213 /

INFORME DE DENUNCIA

Sector: Quebrada interior en ruta C-173, entre Salar de Maricunga y Salar de Pedernales, Comuna de Diego de Almagro de Atacama, Provincia de Chañaral, Región de Atacama

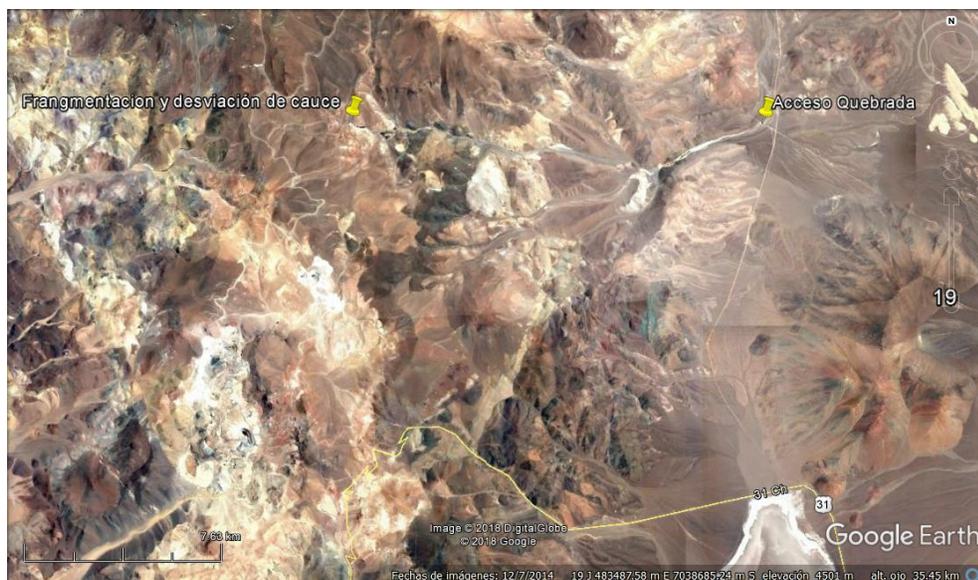
Los hechos se identifican en visita al sitio señalado, según referencias de coordenadas, el día 3 de enero de 2018. Al ingresar por la quebrada ubicada en torno a las coordenadas antes indicadas, identificamos una amplia zona de vegetación natural con características de bofedal (vegetación hidrofítica, altura aproximada 4.200 msnm). A medida que nos introducimos por la quebrada, pudimos ver un porcentaje importante de esta vegetación con una apariencia oscura (seca), y detectar la presencia de tuberías que forman una red de drenaje la cual es conducida hacia unas cámaras dispuestas a un costado. Tuvimos acceso a una de estas cámaras, la que estaba descargado como se muestra en las fotografías que acompañan esta denuncia. Esta infraestructura de captación y conducción de agua da cuenta de la intervención humana en la zona.

Al llegar al punto más alto que nos permitió el camino, identificado con la coordenada 2), observamos la fragmentación de la cobertura vegetal producto de la remoción de tierra generando además el desvío del cauce.

A simple vista se identifica un deterioro en la formación vegetal de la zona (bofedal), con amplias zonas donde está se observa seca, lo que a su vez genera una afectación a la flora local y por consiguiente a la fauna de la misma. El drenaje de bofedales causa compactación y
